# Tilstandsrapport

**Kildevældsgade 62-64, Th. Laubsgade 23, 2100 København Ø**

**E/F Kildevældsgade 62-64, Th. Laubsgade 23**

**BANG & BEENFELDT A/S**

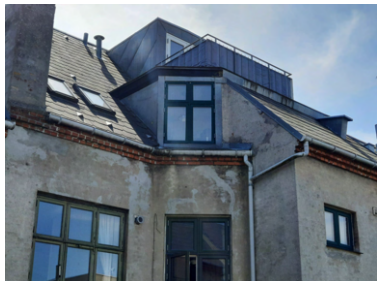
| REGISTRERING | DATO | FOTO |
|---|---|---|
| <b>Tag</b><br>Tagterrasse på gårdsiden, hvor der ses mosansamlinger på inddækningen under terrassen. | 22.05.2023 | |

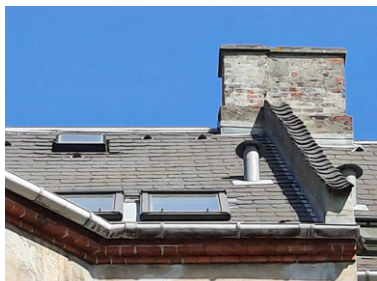
På skorstene ses mindre skader på fuger, hvor vand kan trænge ind og teglsten blive løse.

| REGISTRERING | DATO | FOTO |
|---|---|---|
| <b>Tag</b><br>Skorstene hvor der er begyndende ødelagte fuger | 22.05.2023 | |

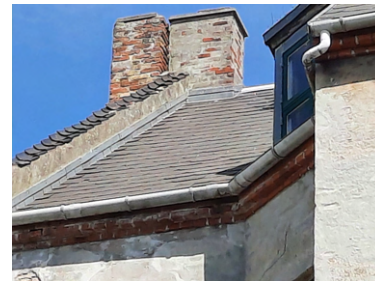
Billede af brandkarm mod nabobygning og skorsten. Brandkarm ser fin ud.

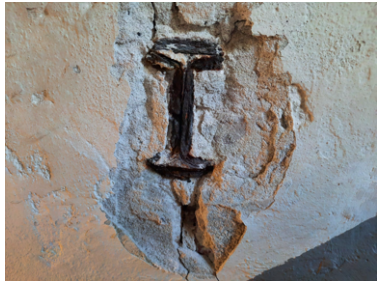
| REGISTRERING | DATO | FOTO |
|---|---|---|
| <b>Kælder</b><br>Rusten bærejern, som ses med meget nedbrud. Generelt skal bærejernene undersøges, da de flere steder kan være i kritisk stand. I dette tilfælde er "kroppen" helt væk, hvilket betyder at bæreevnen er væk. | 22.05.2023 | |

| BESKRIVELSE | RISIKOBESKRIVELSE | RISIKO | TYPE | POTENTIEL<br>BESPARELSE | PRIS<br>EKSKL. MOMS | UDFØRES |
|---|---|---|---|---|---|---|
| 02.1<br><b>Gennemgang og undersøgelse af bærejern i kældere</b><br>Undersøgelse af alle bærejern, så standen kan vurderes, og der kan findes en løsning. | Det vurderes, at der på sigt kan være nedsatte kræfter i rustne bærejern. | | <b>R</b> | 0 /år | 25.000 | 2023 |

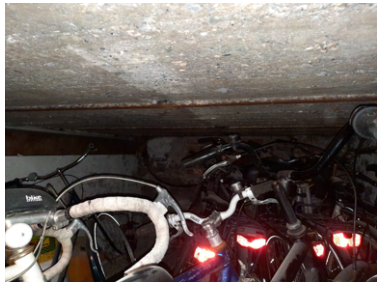
| REGISTRERING | DATO | FOTO |
|---|---|---|
| <b>Kælder</b><br>Rustne bærejern ved cykelkælder | 22.05.2023 | |

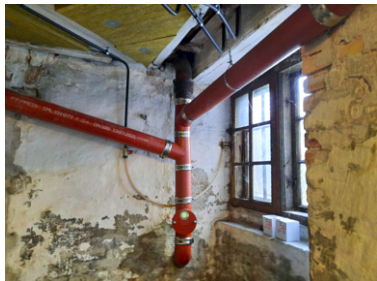
| REGISTRERING | DATO | FOTO |
|---|---|---|
| <b>Kælder</b><br>Løs puds og manglende fuger i murværk | 22.05.2023 | |

| BESKRIVELSE | RISIKOBESKRIVELSE | RISIKO | TYPE | POTENTIEL<br>BESPARELSE | PRIS<br>EKSKL. MOMS | UDFØRES |
|---|---|---|---|---|---|---|
| 02.3<br><b>Løbende og partielle udbedringer af kældervægge</b><br>Nedbankning af løs puds og oppudsning, hvor der er behov. | Det vurderes, at der vil komme fugtskader igen, da fugten kommer nedefra. Men vedligeholdelse af væggene vil være nødvendigt for bæreevnen. | | <b>R</b> | 0 /år | 250.000 | 2023, 2024, 2025, 2026, 2027, 2028, 2029, 2030, 2031, 2032 |

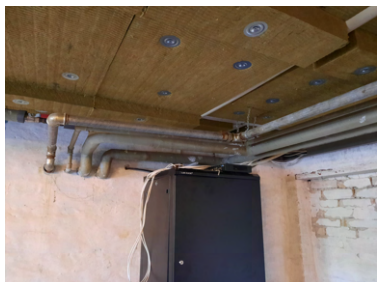
| REGISTRERING | DATO | FOTO |
|---|---|---|
| <b>Kælder</b><br>Løs puds og fuger i væg | 22.05.2023 | |

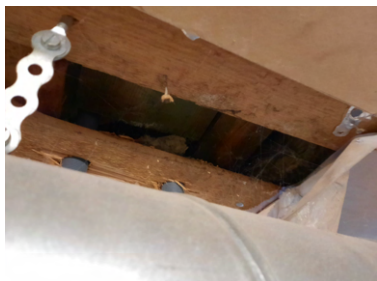
| REGISTRERING | DATO | FOTO |
|---|---|---|
| <b>Kælder</b><br>Manglende beklædning på loft, som skal afsluttes med 2 x brandgips og brandfuger | 22.05.2023 | |

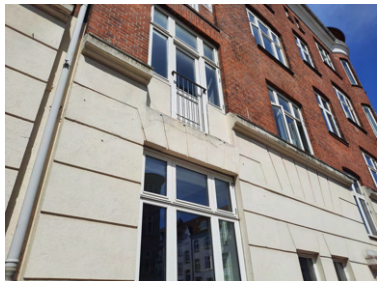
| REGISTRERING | DATO | FOTO |
|---|---|---|
| <b>Facader</b><br>Langsgående revnedannelse under fransk altan. Vurderes ikke at være kritisk, men skal holdes under opsyn. | 22.05.2023 | |

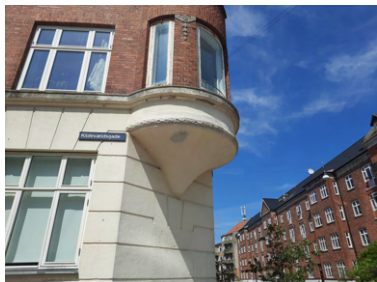
| REGISTRERING | DATO | FOTO |
|---|---|---|
| <b>Facade</b><br>Karnap på hjørne med let vandret revnedannelse. Forholdet bør tilses løbende. Alternativt skal der udføres en destruktiv undersøgelse, for at fastlægge tilstanden på bærejernene. | 22.05.2023 | |

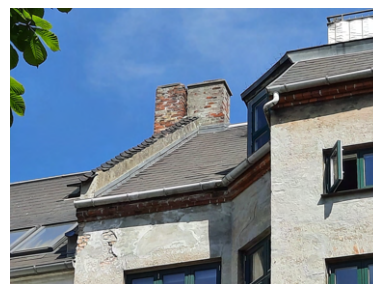
Taggesims med manglende fuge og facade med løs puds og fuger

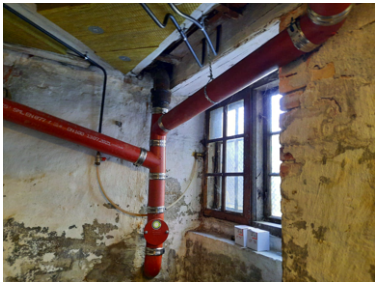
| REGISTRERING | DATO | FOTO |
|---|---|---|
| <b>Vinduer</b><br>Gamle vinduer i kld. som vi anbefaler fornys til vinduer med indbyggede friskluftsventiler for bedre luftgennemstrømning. | 22.05.2023 | |

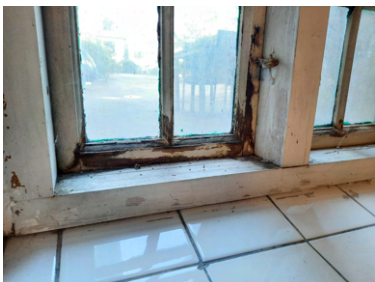
| REGISTRERING | DATO | FOTO |
|---|---|---|
| <b>Vinduer</b><br>Kældervindue ved vaskeri i et lag og med afskallende maling | 22.05.2023 | |

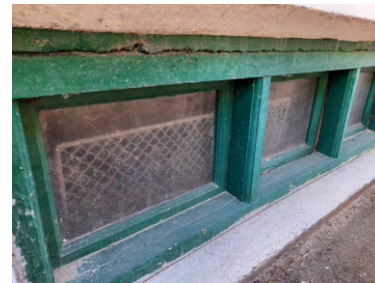
Kældervindue som vi anbefaler udskiftet

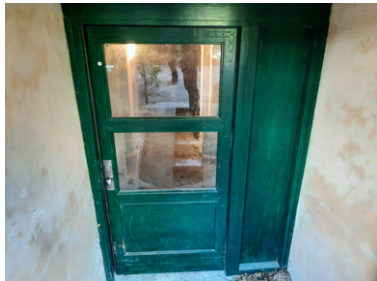
| REGISTRERING | DATO | FOTO |
|---|---|---|
| <b>Udvendige døre</b><br>Kælderdoor med slidtage ved Kildevældsgade 62. Maleres hvert 7. år. Døren ligger beskyttet af udhæng. | 22.05.2023 | |

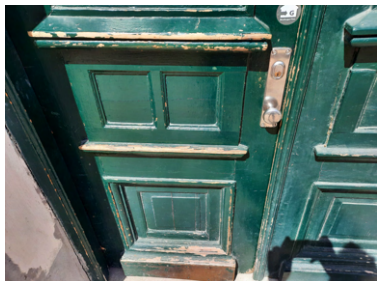
| REGISTRERING | DATO | FOTO |
|---|---|---|
| <b>Udvendige døre</b><br>Hovedtrappedør hvor der mangler maling | 22.05.2023 | |

| BESKRIVELSE | RISIKOBESKRIVELSE | RISIKO | TYPE | POTENTIEL<br>BESPARELSE | PRIS<br>EKSKL. MOMS | UDFØRES |
|---|---|---|---|---|---|---|
| 05.2<br><b>Udskiftning af 3 hoveddøre<br/>samt 1 bagtrappedør</b><br>Fornyelse af 3 hoveddøre. Nye<br>døre skal være med isolerede<br>fyldninger samt energiruder. | - | | <b>F</b> | 0 /år | 100.000 | 2023 |

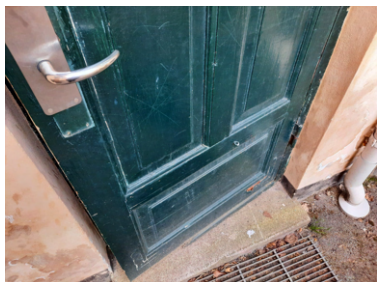
| REGISTRERING | DATO | FOTO |
|---|---|---|
| <b>Udvendige døre</b><br>Bagtrappedør med slidtage i hjørnet af ejd. | 22.05.2023 | |

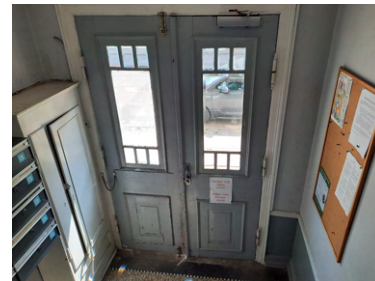
Hovedtrappedør set indefra. Døren virker meget slidt.

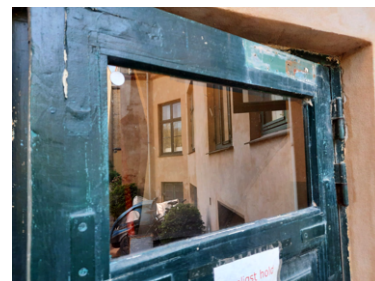
Bagtrappedør med revner og manglende maling.

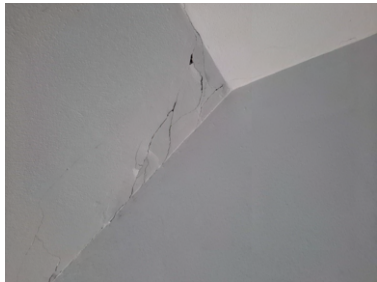
| REGISTRERING | DATO | FOTO |
|---|---|---|
| <b>Trapper</b><br>Sætningsskader på hovedtrappe | 22.05.2023 | |

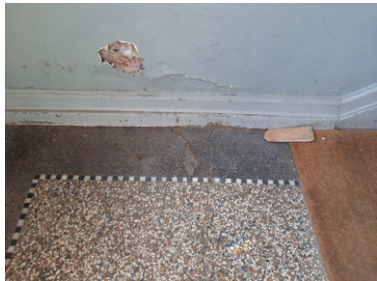
| REGISTRERING | DATO | FOTO |
|---|---|---|
| <b>Trapper</b><br>Afskalning på væg i hovedtrappe | 22.05.2023 | |

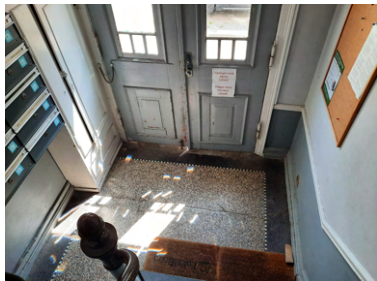
Indgangsreposerne ved hovedtrappe i stueetagen er generelt i kritisk stand, hvor der ses revner i terrazzo, hvilket kan betyde nedbrudte bærelær. Indgangsreposerne ved køkkentrapper er i middel stand, hvor der ses slidte gulve.

| REGISTRERING | DATO | FOTO |
|---|---|---|
| <b>Trapper</b><br>Revne i terrazzogulv ved indgangsrepos på hovedtrappe | 22.05.2023 | |

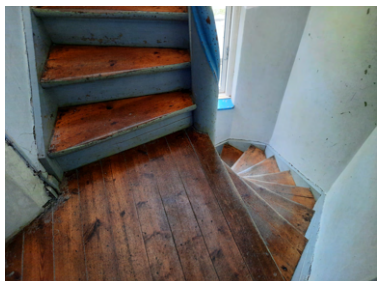
| REGISTRERING | DATO | FOTO |
|---|---|---|
| <b>Trapper</b><br>Generelt slid på køkkentrappe | 22.05.2023 | |

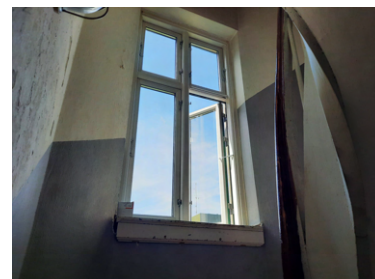
Afskallende maling på køkkentrappe

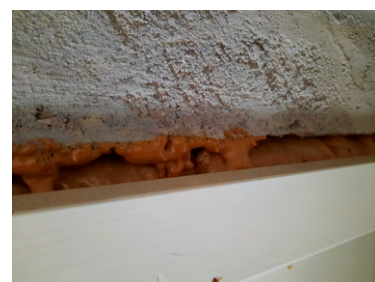
Mindre pæn afslutning over dørkarm udført med PU skum som er randfarligt. Hvis det er brandskum skal det fremgå tydeligt via skilt, dette kan ikke konstateres, og løsningen bør derfor laves om.

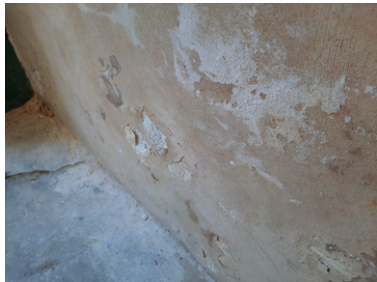
| REGISTRERING | DATO | FOTO |
|---|---|---|
| <b>Gennemgang</b><br>Afskallende maling på vægge i gennemgang samt saltudtræk | 22.05.2023 | |

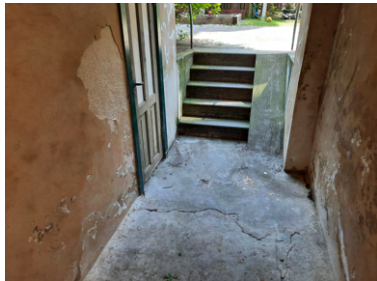
| REGISTRERING | DATO | FOTO |
|---|---|---|
| <b>Gennemgang</b><br>Revnedannelse i betondækket mod jord samt pudsafslag på vægge | 22.05.2023 | |

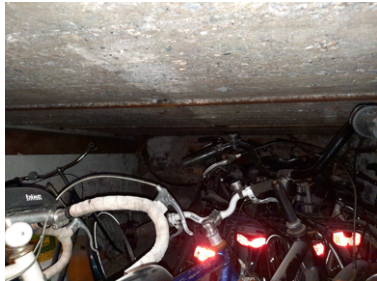
| REGISTRERING | DATO | FOTO |
|---|---|---|
| <p><b>Etageadskillelser</b></p> <p>Bærejern under indgangsrepos ved Kildevældsgade 64. Der ses rust på undersiden. På grund af opbevaring af cykler, var de ikke muligt at inspicere nærmere.</p> | 22.05.2023 | |

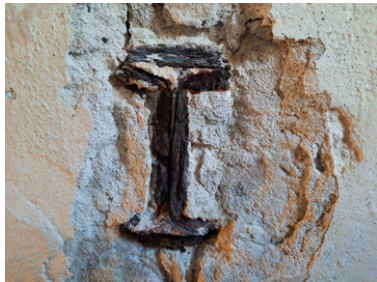
| REGISTRERING | DATO | FOTO |
|---|---|---|
| <p><b>Etageadskillelser</b></p> <p>Enden af et stålprofil ved kældernedgang til Thomas Laubs Gade. "kroppen" er næsten væk, hvilket fjerner bæreevnen i stålet. Stålprofilerne som holder indgangsreposerne oppe skal undersøges for restbæreevne.</p> | 22.05.2023 | |

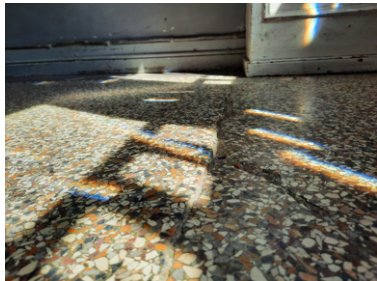
| REGISTRERING | DATO | FOTO |
|---|---|---|
| <p><b>Etageadskillelser</b></p> <p>Terrazzogulv ved indgangsrepos ved Kildevældsgade nr. 62. Bæreevnen i underliggende jern kan være kompromitteret i et vist omfang. Bør undersøges.</p> | 22.05.2023 | |

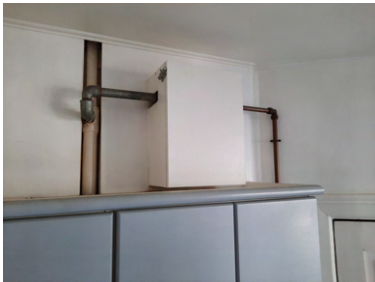
| REGISTRERING | DATO | FOTO |
|---|---|---|
| <b>Gasinstallationer</b><br>Lodret føringsvej samt forgrening til lejl. Gasmåleren er skjult bag et skab. | 22.05.2023 | |

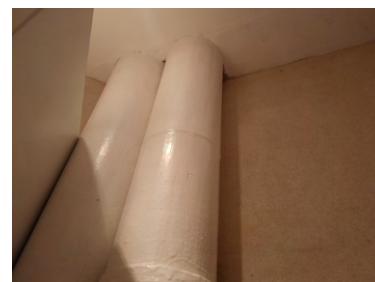
Gl. toilet ved bagtrappe benyttes i dag som opbevaring. Der er boret et hul ud igennem ydervæggen, selvom der er i samme rum er en naturlig aftrækskanal.

Oprindelige naturlige afkast i nedlagt toilet på bagtrappen
