# Tilstandsrapport

**Kildevældsgade 62-64, Th. Laubsgade 23, 2100 København Ø**

**E/F Kildevældsgade 62-64, Th. Laubsgade 23**

**BANG & BEENFELDT A/S**

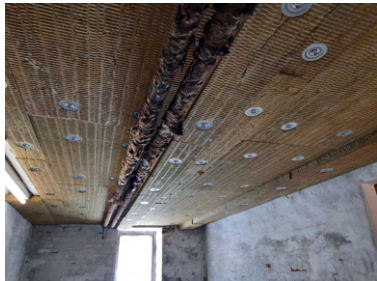
| REGISTRERING | DATO | FOTO |
|---|---|---|
| <b>Kælder</b><br>Generelt. Isolering på loft som dog kun er udført nogle steder. | 22.05.2023 | |

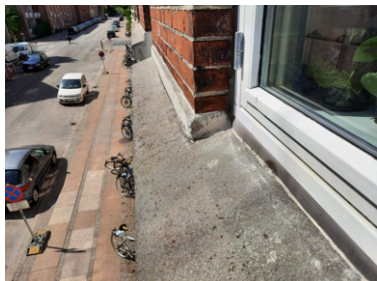
| REGISTRERING | DATO | FOTO |
|---|---|---|
| <b>Facader</b><br>Sålbenk på facade mod gaden. Lader til at være i fornuftig stand | 22.05.2023 | |

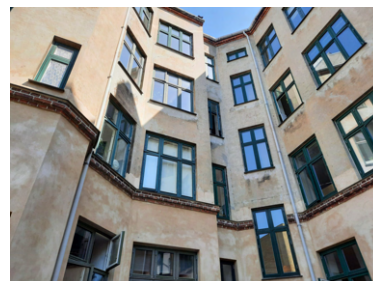
Løs puds og skimmelangreb

| BESKRIVELSE | RISIKOBESKRIVELSE | RISIKO | TYPE | POTENTIEL<br>BESPARELSE | PRIS<br>EKSKL. MOMS | UDFØRES |
|---|---|---|---|---|---|---|
| 03.1<br><b>Renovering af overfacade mod gård</b><br>Renovering af revner og løs puds inkl. malerbehandling | Løs puds, revner og huller i facaden medfører vandindtrængning og kan på sigt give fugtskader og evt. skimmel i lejlighederne. | | <b>R</b> | 0 /år | 400.000 | 2024 |

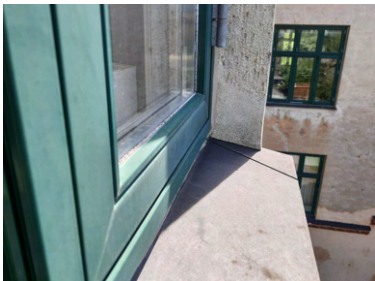
| REGISTRERING | DATO | FOTO |
|---|---|---|
| <b>Vinduer</b><br>Fællesvindue på bagtrappe. Minimalt vedligehold på træ/alu. vinduerne i opgang. | 22.05.2023 | |

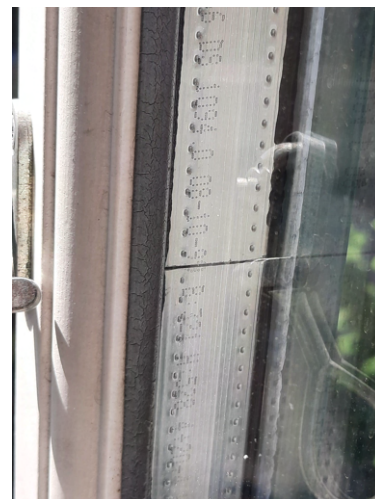
Datomærkning fra d. 08.10.1999 i opgangsvindue på bagtrappe.

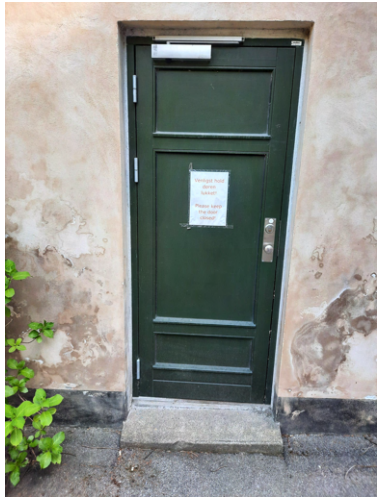
| REGISTRERING | DATO | FOTO |
|---|---|---|
| <b>Udvendige døre</b><br>Dør til bagtrappe i ok stand. Skal blot males ca. hvert 7. år. | 22.05.2023 | |

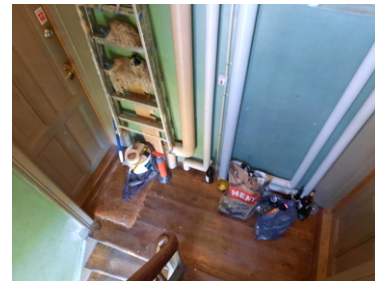
Opmagasinerings på køkkentrappe

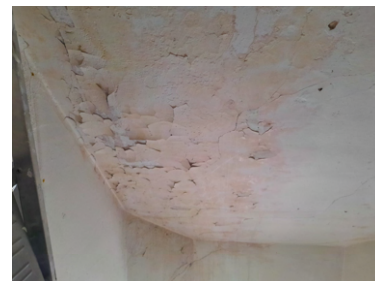
Afskallende maling på loft på køkkentrappe

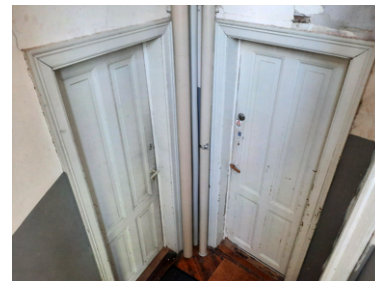
Døre til lejligheder på køkkentrapper. Døre er slidte. Hvis foreningen vil prioritere det, kan dørene udskiftes til døre med bedre egenskaber ift. lyd, brand, sikkerhed og energi.

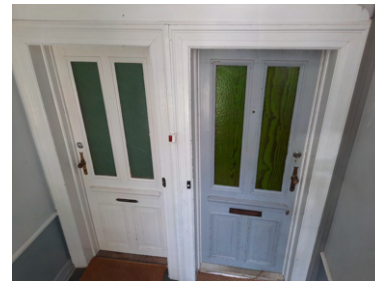
Døre til lejligheder på hovedtrapper. Hvis foreningen vil prioritere det, kan dørene udskiftes til døre med bedre egenskaber ift. lyd, brand, sikkerhed og energi.

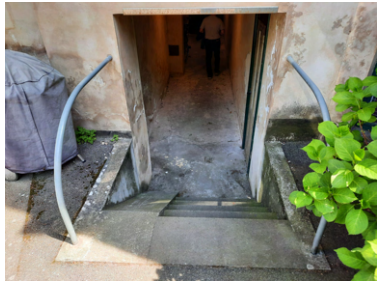
| REGISTRERING | DATO | FOTO |
|---|---|---|
| <b>Gennemgang</b><br>Trapper ned til gennemgangen fra gården. Trappen er i ok forfatning inkl. gelænder. | 22.05.2023 | |

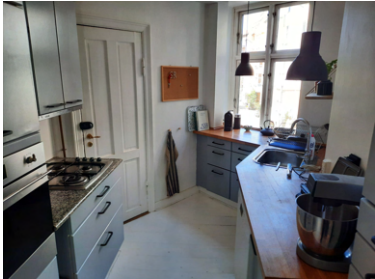
| REGISTRERING | DATO | FOTO |
|---|---|---|
| <b>Køkkener</b><br>Generelt | 22.05.2023 | |

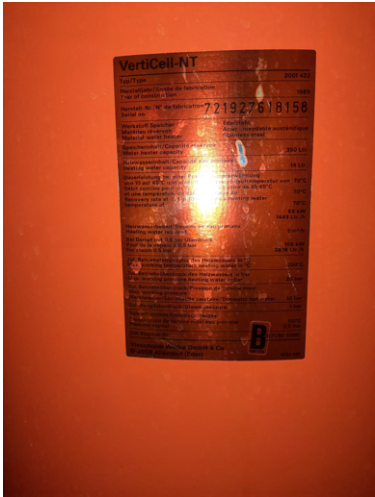
| REGISTRERING | DATO | FOTO |
|---|---|---|
| <b>Varmeanlæg</b><br>Varmtvandsbeholder mærke | 22.05.2023 | |

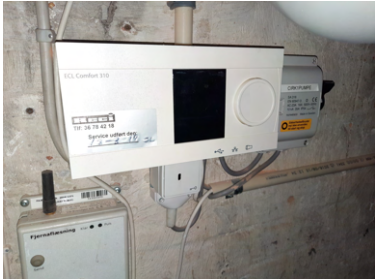
| REGISTRERING | DATO | FOTO |
|---|---|---|
| <b>Varmeanlæg</b><br>Klimastat fabr. Danfoss type ECL Comfort 310 | 22.05.2023 | |

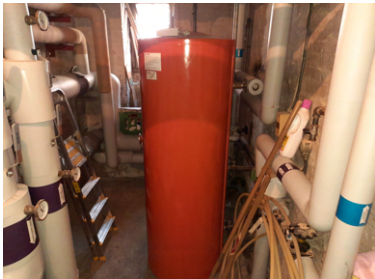
| REGISTRERING | DATO | FOTO |
|---|---|---|
| <b>Varmeanlæg</b><br>Varmtvandsbeholder | 22.05.2023 | |

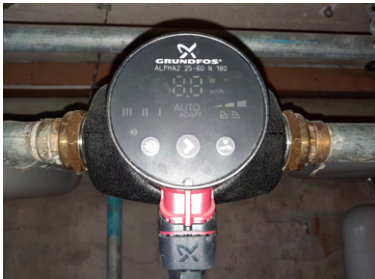
| REGISTRERING | DATO | FOTO |
|---|---|---|
| <b>Varmeanlæg</b><br>Brugsvandspumpe fabr. Grundfos type Alpha 2 B | 22.05.2023 | |

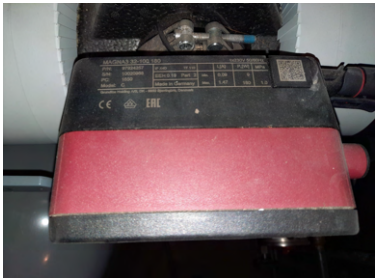
| REGISTRERING | DATO | FOTO |
|---|---|---|
| <b>Varmeanlæg</b><br>Centralvarmepumpe fabr. Grundfos Type Magna3 32-100 180 | 22.05.2023 | |

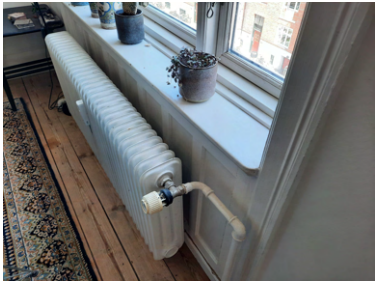
**Varmeanlæg**  
Radiator i lejlighed

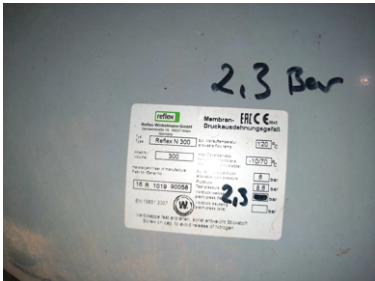
**Varmeanlæg**  
Ekspansionsbeholder fabr. Reflex type N 300

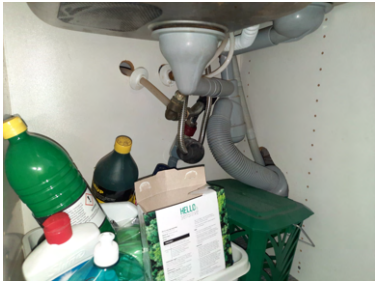
| REGISTRERING | DATO | FOTO |
|---|---|---|
| <b>Afløb</b><br>Afløbsinstallation under vask | 22.05.2023 | |

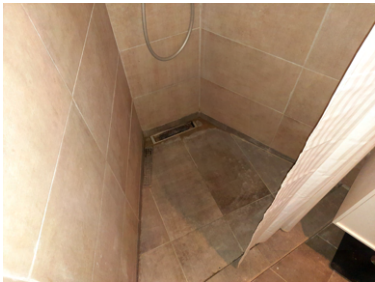
| REGISTRERING | DATO | FOTO |
|---|---|---|
| <b>Afløb</b><br>Afløb i badeværelse | 22.05.2023 | |

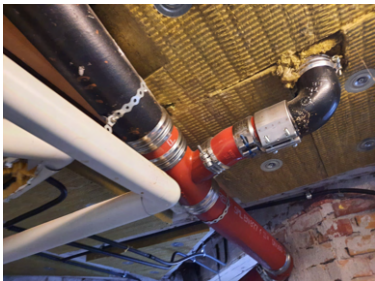
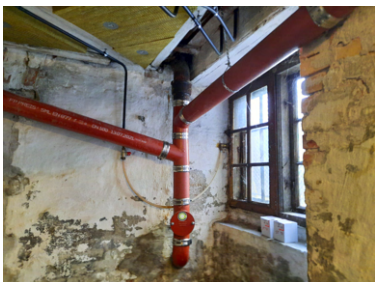
| REGISTRERING | DATO | FOTO |
|---|---|---|
| <b>Afløb</b><br>Faldstamme i kælder | 22.05.2023 | |

| BESKRIVELSE | RISIKOBESKRIVELSE | RISIKO | TYPE | POTENTIEL<br>BESPARELSE | PRIS<br>EKSKL. MOMS | UDFØRES |
|---|---|---|---|---|---|---|
| 12.1<br>Spuling af køkkenfaldstammer<br>- | Risiko for tilstopning | ● | D | 0 /år | 30.000 | 2024, 2029 |

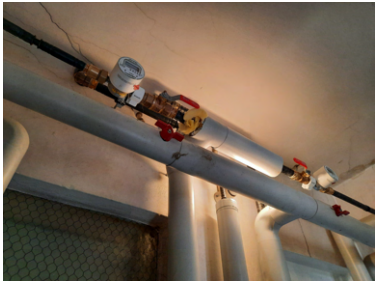
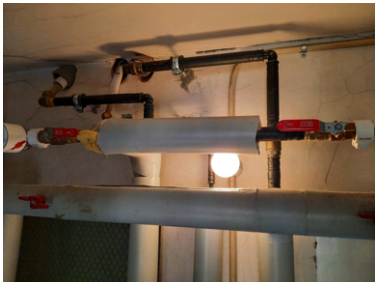
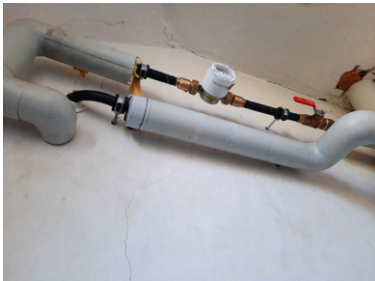
Brugsvandsrørene rundt på fællesarealerne er dårligt isolerede, og rørmærkningen er mangelfuld

| REGISTRERING | DATO | FOTO |
|---|---|---|
| <b>Vandinstallation</b><br>Vandinstallation på bagtrappe | 22.05.2023 | |

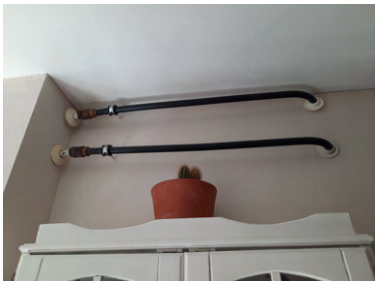
| REGISTRERING | DATO | FOTO |
|---|---|---|
| <b>Vandinstallation</b><br>Vandinstallation i køkken | 22.05.2023 | |

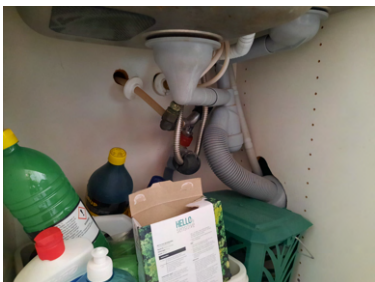
| REGISTRERING | DATO | FOTO |
|---|---|---|
| <b>Vandinstallation</b><br>Vandinstallation under vask | 22.05.2023 | |

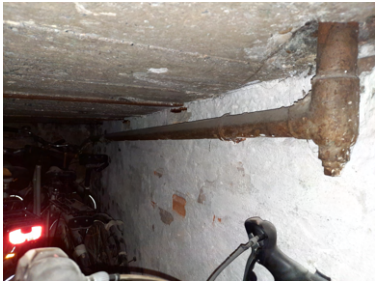
| REGISTRERING | DATO | FOTO |
|---|---|---|
| <b>Gasinstallationer</b><br>Gasrør i kld. | 22.05.2023 | |

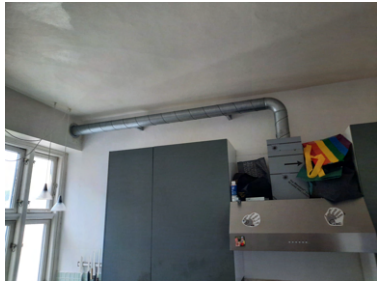
| REGISTRERING | DATO | FOTO |
|---|---|---|
| <b>Ventilation</b><br>Ventilationsafkast fra køkken ført ud gennem ydervæggen | 22.05.2023 | |

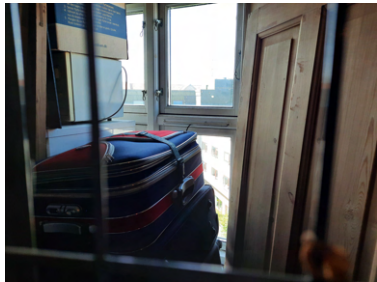
| REGISTRERING | DATO | FOTO |
|---|---|---|
| <b>Ventilation</b><br>Friskluftskanal i vindue i tagetagen | 22.05.2023 | |

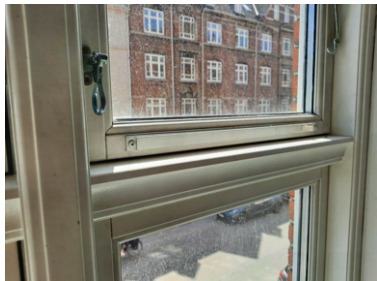
| REGISTRERING | DATO | FOTO |
|---|---|---|
| <b>Ventilation</b><br>Nogle vinduer er med friskluftsventiler som bidrager med til-luft i lejligheden. | 22.05.2023 | |

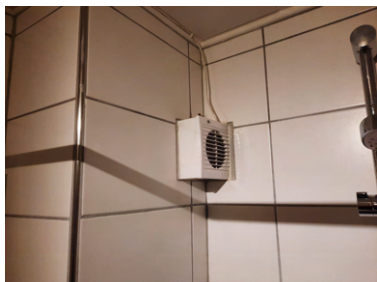
| REGISTRERING | DATO | FOTO |
|---|---|---|
| <b>Ventilation</b><br>Mekanisk ventilator på badeværelse. Det er uvist hvor afkastet er placeret. | 22.05.2023 | |

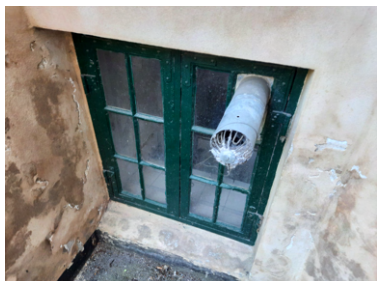
| REGISTRERING | DATO | FOTO |
|---|---|---|
| <b>Ventilation</b><br>Afkast fra tørretumbler i kld. | 22.05.2023 | |

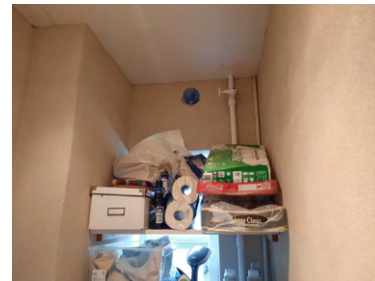
Gl. toilet ved bagtrappe benyttes i dag som opbevaring. Der er boret et hul ud igennem ydervæggen, selvom der er i samme rum er en naturlig aftrækskanal.

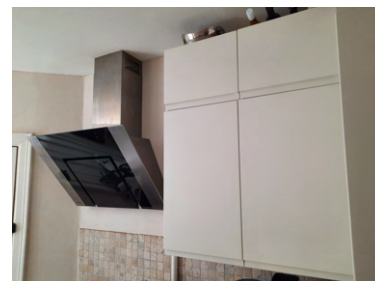
Emfang i lejl.
